Avaliação de manifestações patológicas em edificações com estruturas de aço

Evaluation of pathological manifestations in buildings with steel structures

Thais da Silva Santos, Cesar Fabiano Fioriti, Nayra Yumi Tsutsumoto

Universidade Estadual Paulista – FCT/UNESP

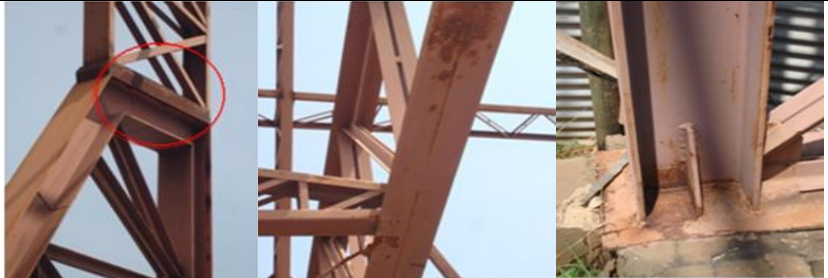
Manifestações patológicas	Imagens obtidas <i>in loco</i>
Corrosão uniforme

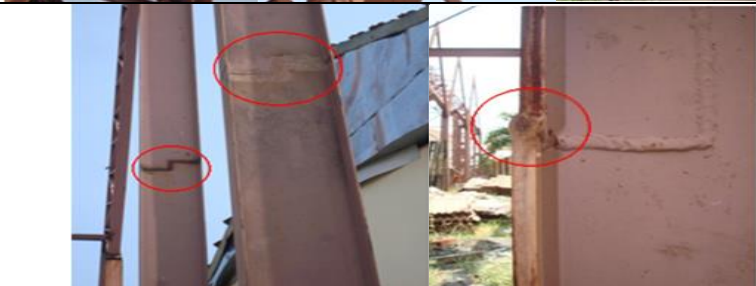
Falha de concordância em emendas

Temos em seguida manifestações relacionadas a falha de concordância em emendas soldadas, que contribuem com a falta de fusão das partes adjacentes das peças. Logo, as manifestações patológicas relacionadas às ligações parafusadas, encontradas somente na Edificação A, se referem a falha no gabarito de furação e parafuso da base com erro de posicionamento. Essas anomalias apontadas comprometem o desempenho das peças por elas afetadas, além de também afetar sua estética, porém há a possibilidade de empregar um plano de reparo e/ou reforço para que esses problemas possam ser minimizados.

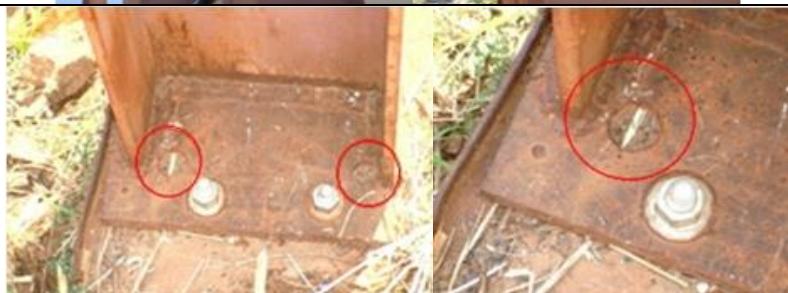
Falha no gabarito de furação

Falha no	• Furos sem a presença de	• Falha no posicionamento do

gabarito de furação	parafusos; • Furos irregulares.	gabarito dos furos; • Erro de projeto; • Falta de detalhamento de projeto.
Parafuso com erro de posicionamento	• Posicionamento incorreto de parafuso.	• Erro de montagem; • Falha na execução da base de concreto; • Falta de "chumbador" na base de concreto; • Falta de detalhamento de projeto.
Falha na geometria dos perfis	• Amassamento e/ou avaria dos perfis; • Irregularidade geométrica dos perfis.	• Falha durante o transporte dos perfis; • Erro de projeto; • Defeitos nos perfis; • Mau dimensionamento dos perfis; • Falta de detalhamento de projeto; • Falha durante a montagem da estrutura.

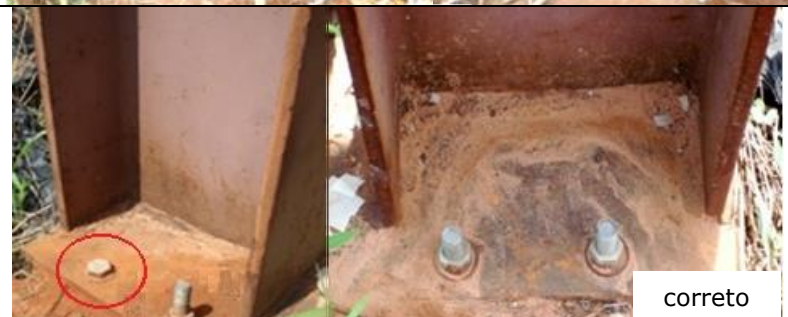
Parafuso com erro de posicionamento

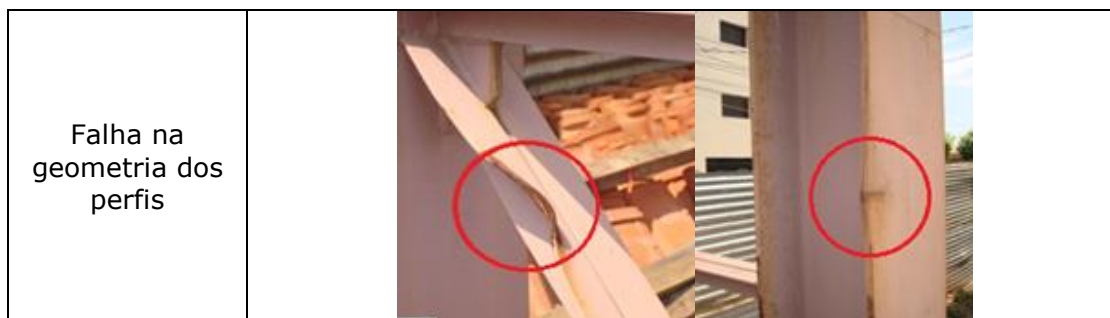
Constatamos em seguida problemas relacionados a falha na geometria dos perfis. Na Edificação B também foram observados erros envolvendo nervuras de enrijecimento, as quais se apresentam ausentes em alguns pontos das vigas. Em alguns casos em que há a presença destas nervuras, pode-se observar que, a partir de sua geometria, não preenchem todo o espaço compreendido entre as mesas superior e inferior do perfil. Cabe, neste caso, avaliar com maiores detalhes, se estas estão devidamente dimensionadas e espaçadas conforme os requisitos das normas regulamentadoras. Outro problema de caráter geométrico presente nesta edificação aponta para as imperfeições no alinhamento e corte dos elementos estruturais, onde se percebeu vigas exageradamente danificadas pelo excesso de curvatura ao longo do seu eixo longitudinal em razão do seu mau dimensionamento, ou ainda devido à utilização incorreta de peças oriundas de reaproveitamento de outras obras.
