# Plano de Demolição

4990/RT/P-1949.12.DEM-18

## Serviço Nacional de Aprendizagem Comercial - SENAC

AV. ENGENHEIRO EUSÉBIO STEVAUX, 873,

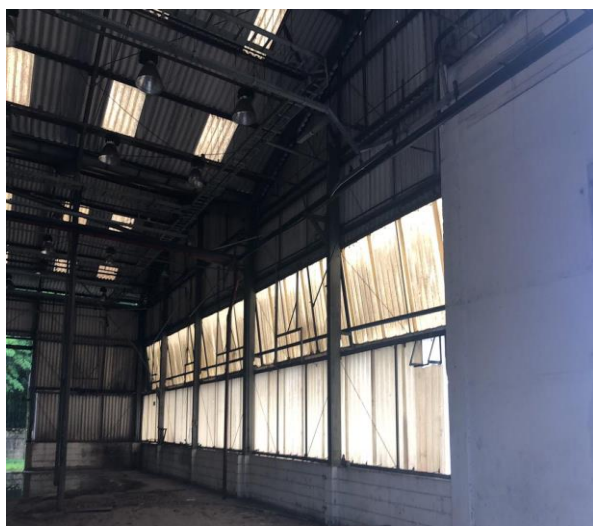
**Foto 08** – Cobertura lateral da antiga área de usinagem e montagem

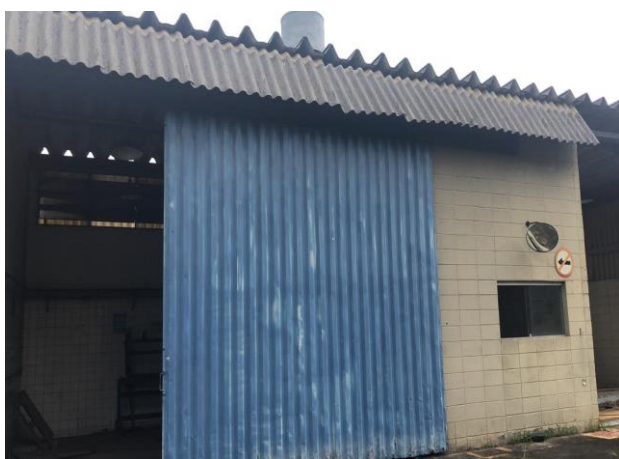
**Foto 18** – Entrada da antiga área de manutenção

Ainda na **Figura 03**, foi identificado que o piso das áreas de manutenção (Fotos 18 e 19) e da cabine primária (Fotos de 22 a 28 apresentadas no item 5.1), ambas localizadas no Edifício 5 (administrativo), apresenta indícios visuais de contaminação. Visando executar a destinação mais adequada, este plano sugere a caracterização do concreto proveniente do piso dessas áreas conforme Norma ABNT NBR 10.004/2004.

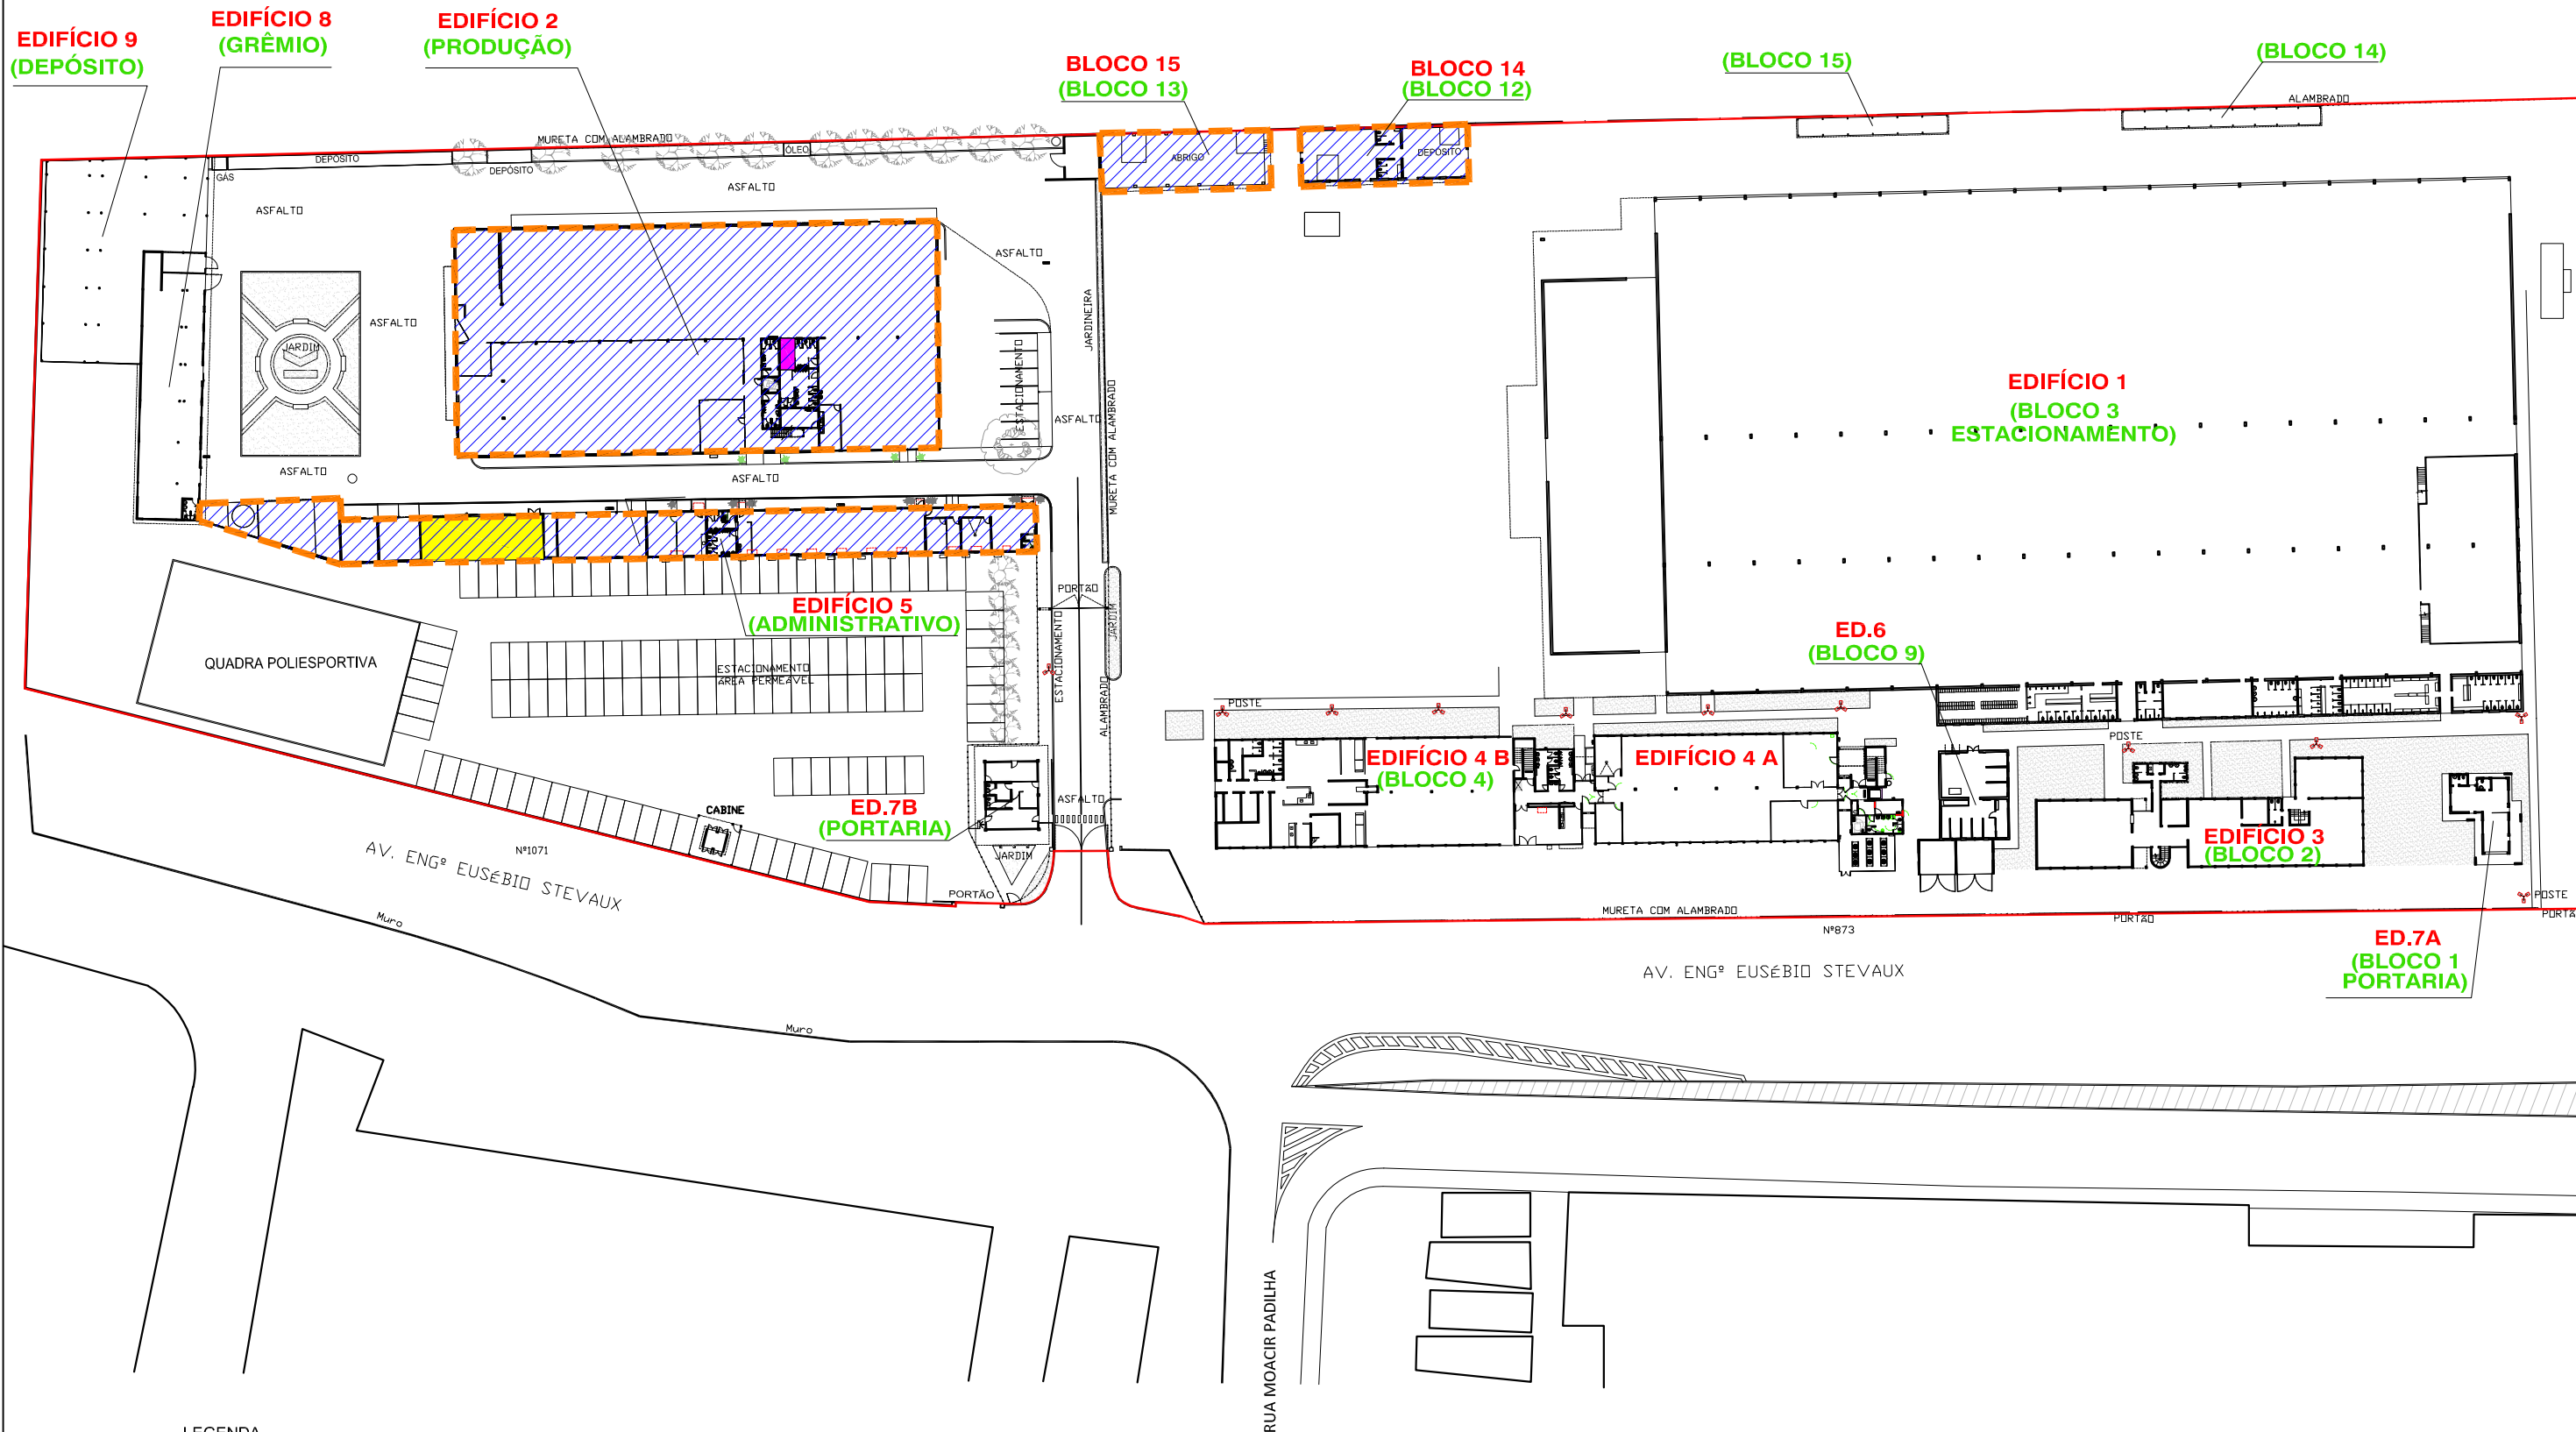
| | | | | <b>FIGURA 03</b> |

Devido à necessidade de garantir a correta destinação compatível com suas classificações, são apresentados na **Figura 03** os pontos de geração destes resíduos.

Edifícios com Cobertura de Telha de Fibrocimento (contendo amianto)

Caixas d'água de Fibrocimento (contendo amianto)

Piso com Indícios Visuais de Contaminação (Cabine Primária e Lavagem de Peças)

Durante as atividades de demolição, os mesmos deverão ser segregados, acondicionados separadamente até a emissão da documentação pertinente para destinação dos mesmos.

De acordo com a classificação obtida pelo resultado dessas análises, a destinação deverá obedecer às diretrizes apresentadas na **Tabela 6.3**.

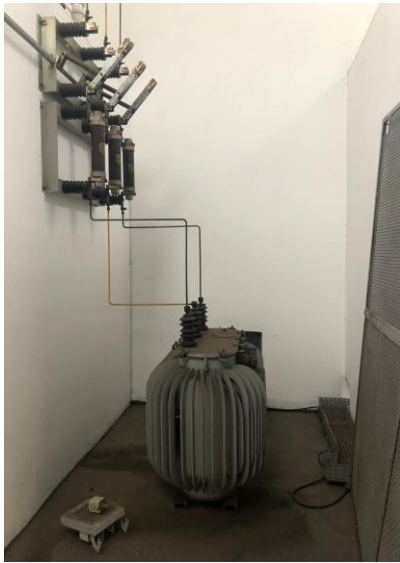
Ainda durante as vistorias técnicas realizadas na área, foi constatada a presença de uma antiga cabine primária no Edifício 5 (administrativo), onde foram verificados dois transformadores, além do quadro elétrico. A estrutura da sala é de alvenaria e as grades de proteção são metálicas. As **Fotos 20 a 26** apresentam essa área.

| <p><b>Foto 24</b> – Transformador trifásico</p> | <p><b>Foto 25</b> – Especificações do transformador trifásico</p> |

Os transformadores deverão ser desativados e poderão ser reutilizados. Caso não sejam reutilizados, deverão ser destinados para lugar apto a receber este tipo de resíduo.

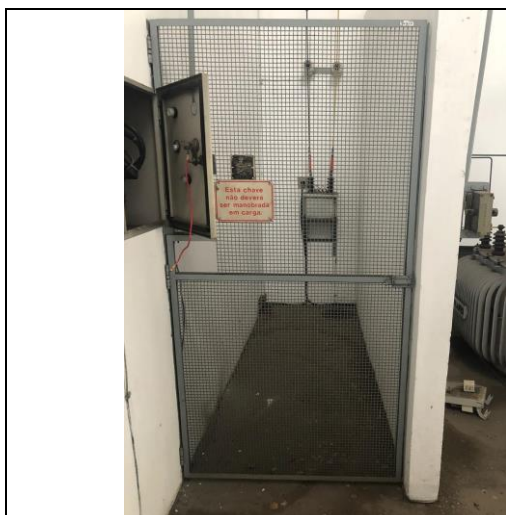
**Foto 26** – Transformador de potencial

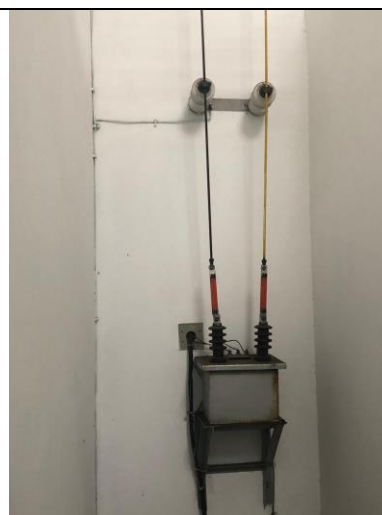
**Foto 27** – Transformador de potencial
