RELATÓRIO DE ENSAIO

MATERIAL METÁLICO

INTERRESADO: **ALBERFLEX INDÚSTRIA DE MÓVEIS LTDA**
Avenida Rudolf Dafferner, 867 – Boa Vista
18085-005 – Sorocaba - SP
A/C: Henry Costa
Telefone: (15) 3238-5209
E-mail: qualidade@alberflex.com.br
Ref.: (PJ100-073076)

03 (três) amostras identificadas como: chapa de aço com solda.

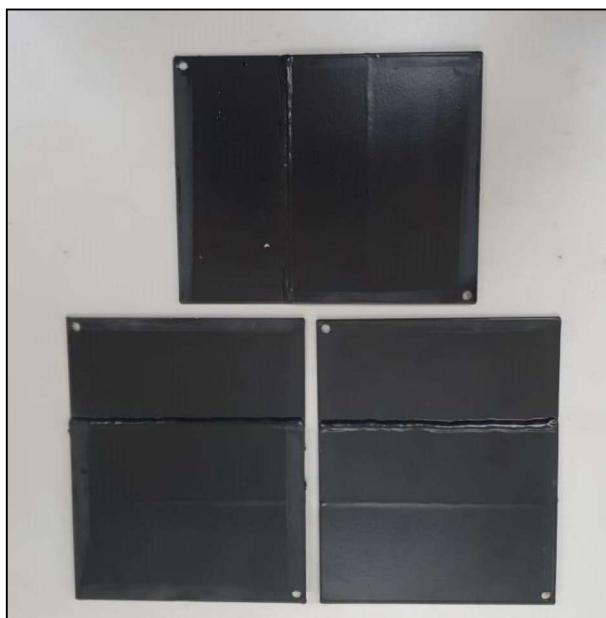
Foto 1

AMOSTRA RECEBIDA PARA ENSAIO

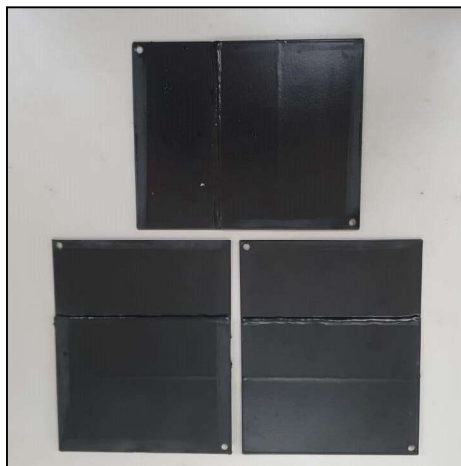
Foto 2 – Amostras antes do ensaio
